# Daten für Seen II:

## Umweltmonitoring von Kleingewässern in Berlin-Neukölln mittels Nutzung von Drohnen- und Sensordaten, Datenhaltung (UNIS-wgs21) und Visualisierung (INGRADA web)

### im Projekt **ÖKONEU**

Fernerkundlich und GIS-basiertes Umweltmonitoringsystem zur Erfassung und Bewertung stad<sup>t</sup>**ÖKO**logisch relevanter Flächen im Bezirk **NEU**kölln als Grundlage der Planung von Maßnahmen zur Verbesserung des ökologischen Zustands von Flora und Fauna

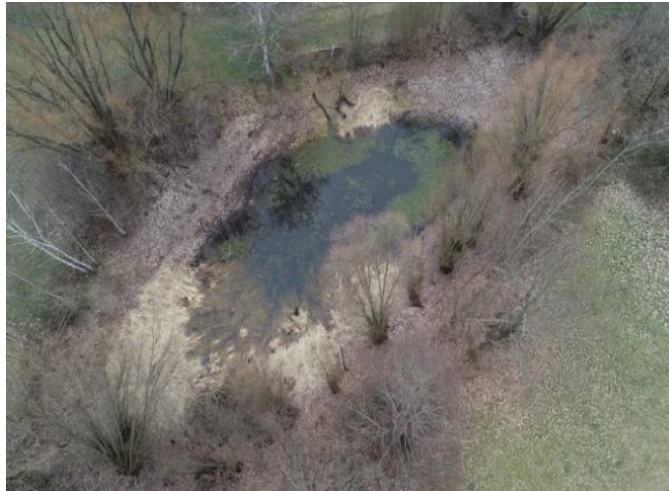
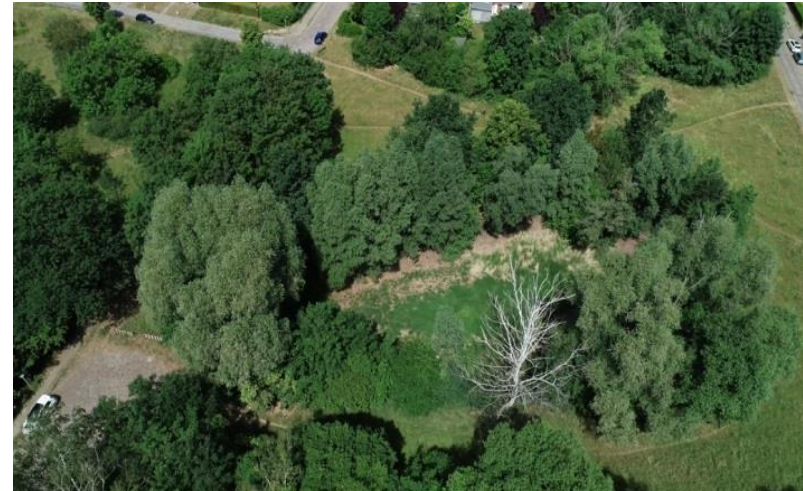
**Kleiner Röhthepfuhl** im jahreszeitlichen Vergleich  
(links 24.3.2021, rechts 15.6.2022)

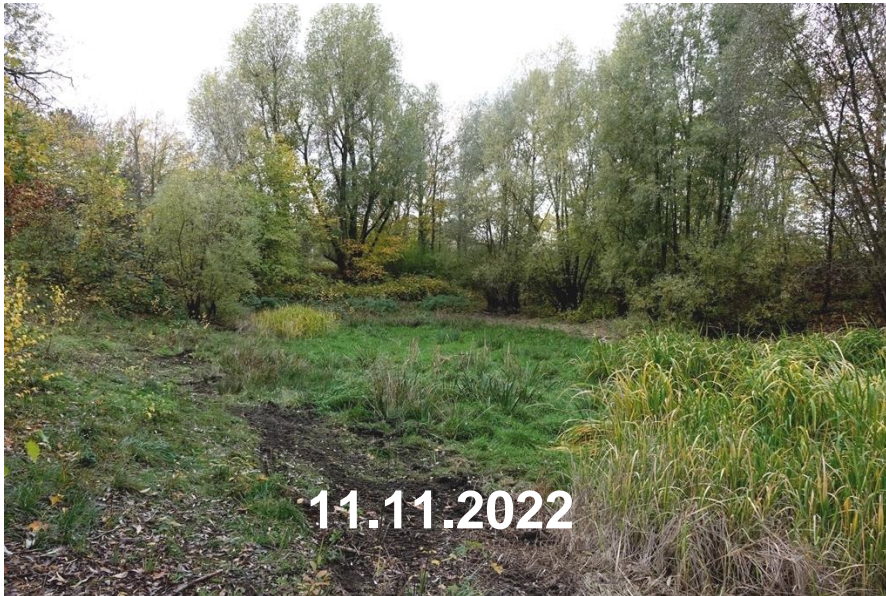
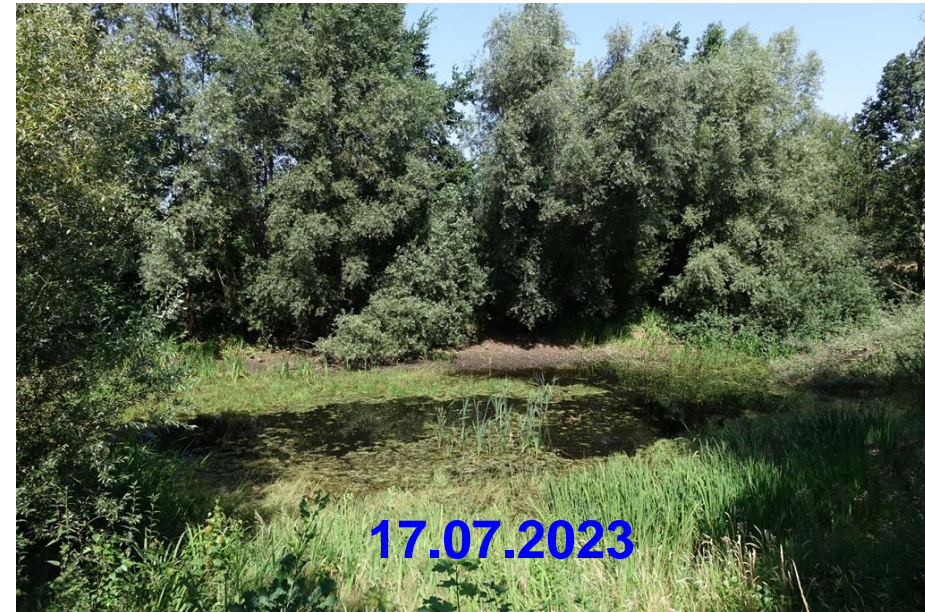
**Kleiner Röhthepfuhl von  
Juli 21 bis März 23  
trocken, erst im  
feuchten Frühjahr 2023  
wasserführend**

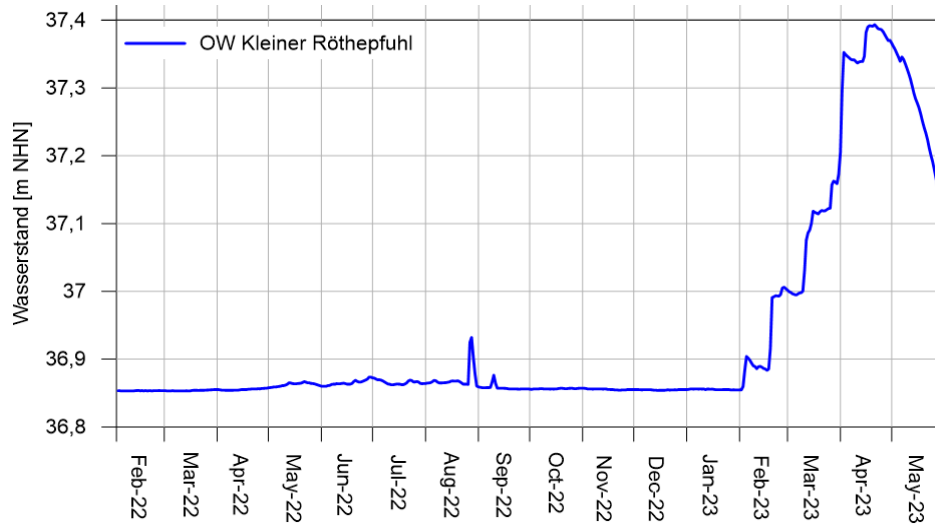
# Wasserstandsmonitoring mit Datenloggern 02/ 2022 - 05/ 2023

## Kleiner Röthepfuhl Keine Stützung !

*Einleitungen:  
R-kanalisation von  
Straßenflächen mit sehr  
geringem Einzugsgebiet*

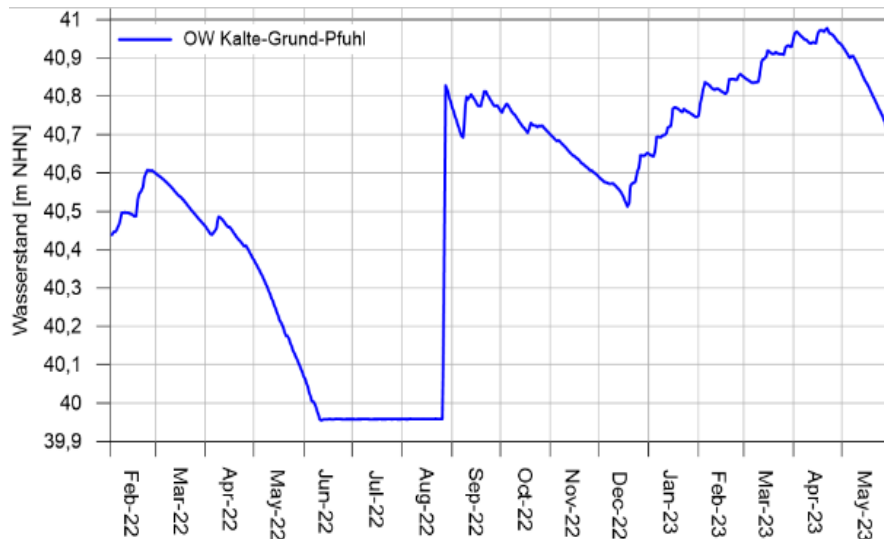
## Kalte-Grund-Pfuhl Mit Stützung!

*Einleitungen:  
Regenwasser von  
Straßenflächen der BTG  
Rudower Felder, ergiebiges  
Einzugsgebiet*
